SÄKRA SKOLVÄGAR FREDRIKA BREMERSKOLAN

Inventering av skolvägar i anslutning till Fredrika Bremerskolan, Uppsala kommun

KONTORET FÖR SAMHÄLLSUTVECKLING

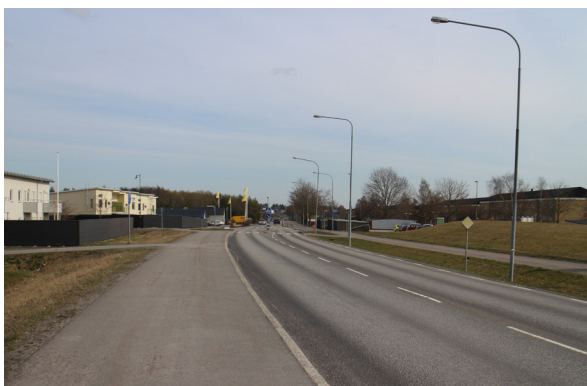
Figur 3 Iduns väg. Utgör tillsammans med Gamla Uppsalagatan en barriär i området.

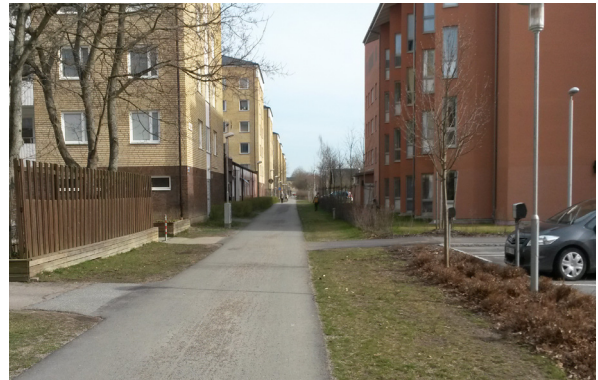
Figur 1. Gång- och cykelväg i riktning mot skolan genom området Nyby centrum som uppfördes på 70-talet.

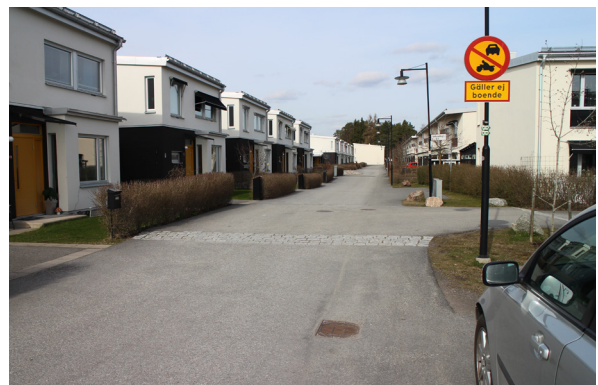
Figur 2 Det nybyggda bostadsområdet norr om Iduns väg.

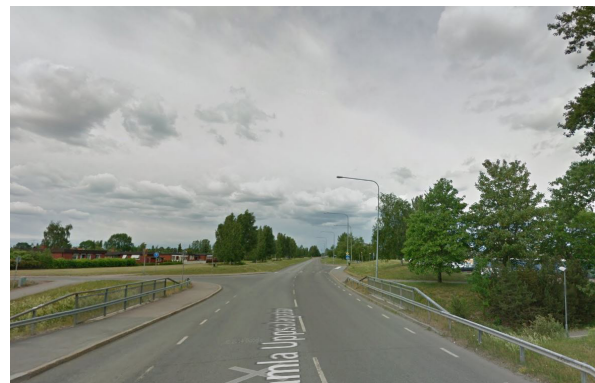
Det finns inte några kommunala hastighetsmätningar som är relevanta för det aktuella inventeringsområdet. Troligtvis är efterlevnaden av den skyltade hastigheten på lokalgatorna (ofta 30 km/h) relativt god. På huvudgatorna Iduns väg och Gamla Uppsalagatan är utformningen sådan att skyltad hastighet (50 km/h) sannolikt överskrids.

Figur 5. Gamla Uppsalagatan vid korsningen med Orvars väg. Foto © Google street view.

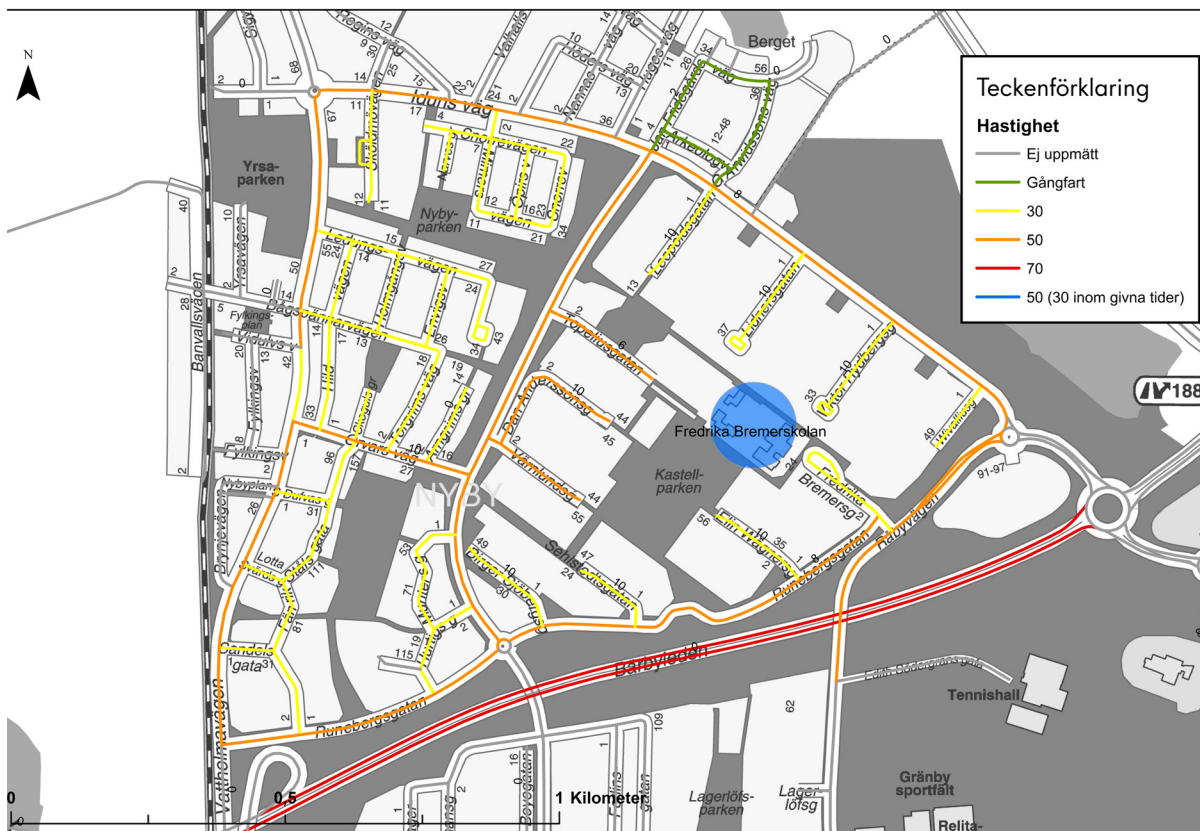
Figur 6. Skyltad hastighet

Skyltad hastighet inventeras via NVDB (nationell väg-databas) och via egna observationer vid fältinventeringen. Se karta i figur 5. Skyltad hastighet varierar mellan gångfartsområden och 50 km/h. De flesta lokalgator har 30 som skyltad hastighet och huvudgatorna 50 km/h inom inventeringsområdet.

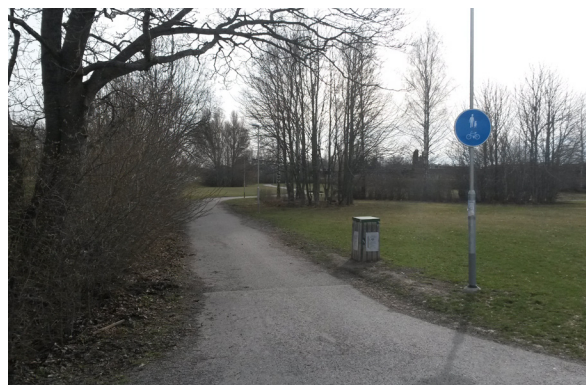
Figur 7. Separat gång- och cykelbro i Nyby centrum / Kastell-parken.

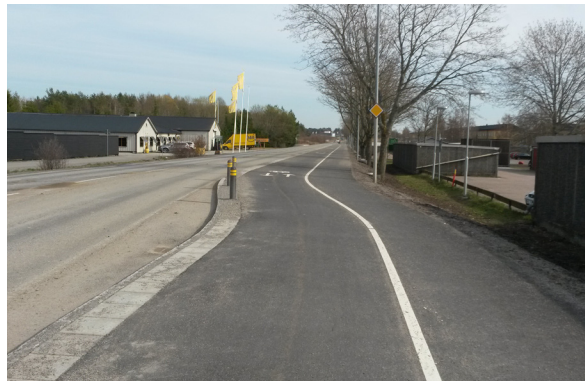
Figur 8. Gång- och cykelbana längs sydvästra sidan av Iduns väg.

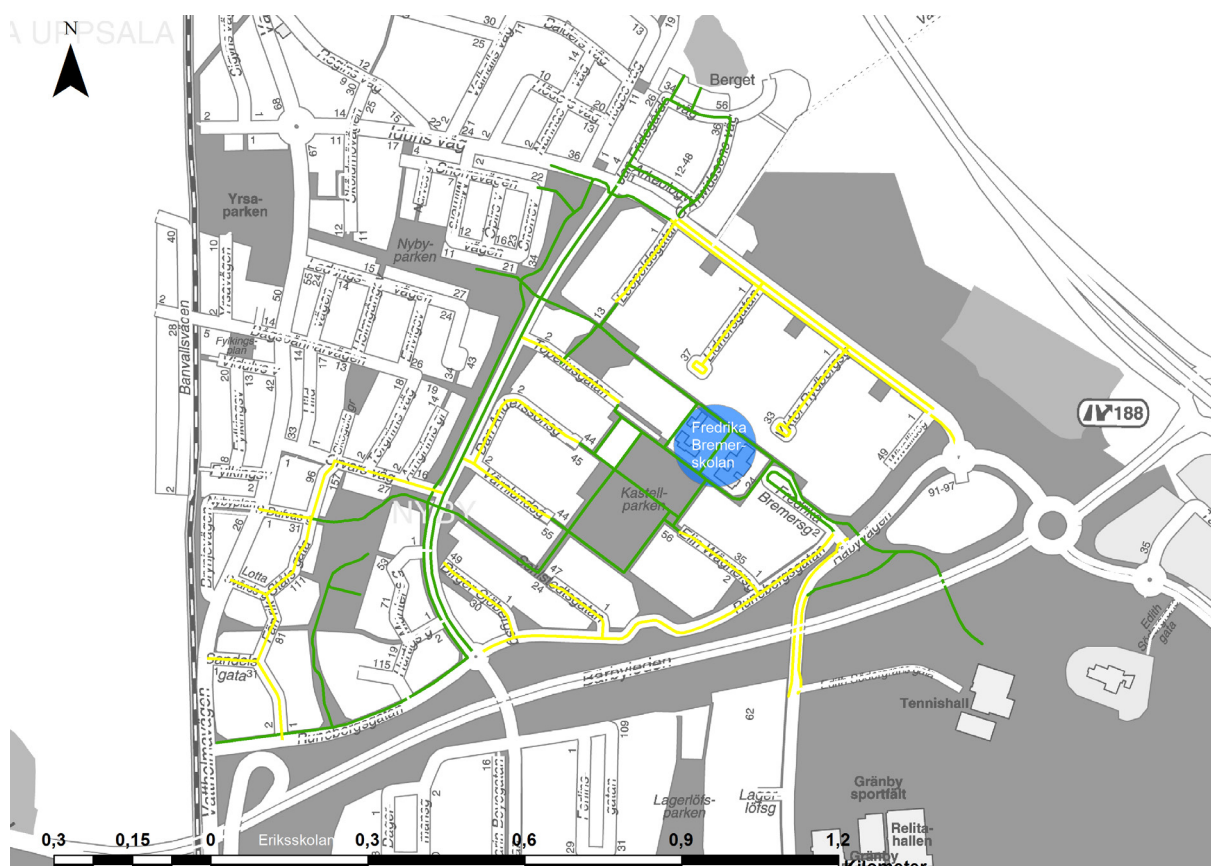
Figur 9. Inventerade sträckor med bedömning utifrån trafiksäkerhetsklass. Grön = god, gul = mindre god, röd = låg. Se vidare bilaga 1 för bedömningsgrunder.

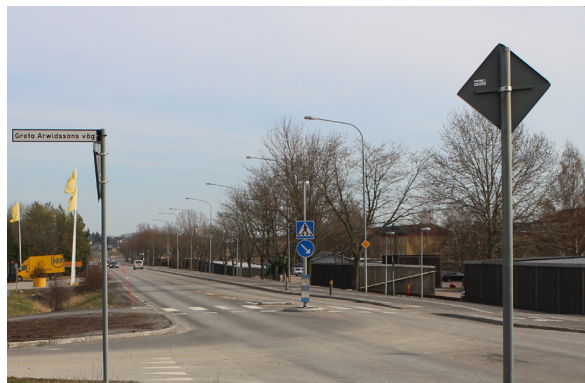
Det finns några passager i området med låg trafiksäkerhetsnivå. Dessa är också passager över de mer trafikerade gatorna i området. Dels passagera över Iduns väg i norra delen av området. Se figur 10. Här finns behov av hastighetsäkrande åtgärder. Många elever från det nybyggda området norr om Iduns väg passerar här. Vid Orvars väg kan Gamla Uppsalagatan korsas genom en gångtunnel men det finns också ett målat övergångsställe (se figur 11) och troligtvis använder en hel del denna passage istället för tunneln. Här är hastigheterna på bilvägen hög, troligtvis högre än skyltad hastighet som är 50 km/h.

Figur 10. Passage över Iduns väg i höjd med Greta Arwidssons väg. Gatan är nyligen ombyggd men hastighetsdämpande utformning saknas.

För elever bosatta norr om Iduns väg är passagen över vägen ett riskmoment. Trafiken är intensiv (Iduns väg matar trafik till Bärbyleden) och gatans utformning (raksträcka och inga fartdämpande åtgärder) inbjuder till höga hastigheter. Se figur 10.

Åtgärder bör i första hand inriktas på att förbättra passagen över Iduns väg. Dessa bör förses med hastighetsdämpande utformning. Avsmalnad vägbredd i kombination med upphöjda övergångsställen och förstärkt skyltning och vägmålning skulle vara lämpligt. Även passagen över Gamla Uppsalagatan bör få ny utformning, alternativt att den tas bort då det finns en planskild passage bredvid.

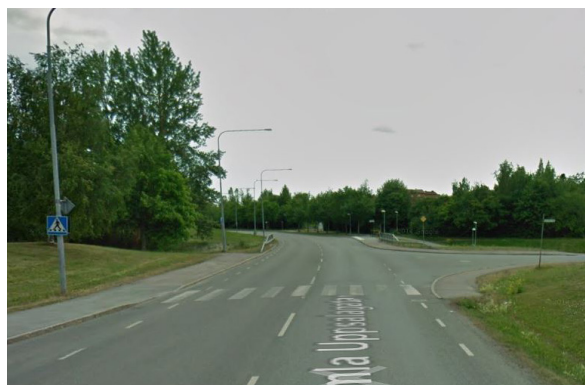
Figur 11. Passage över Gamla Uppsalagatan i höjd med Orvars väg. Målat övergångsställe utan någon hastighetsäkrande utformning. Gångtunnel finns på andra sidan korsningen.

Samma sak gäller för elever bosatta väster om Gamla Uppsalagatan. Dessa elever måste korsa gatan på väg till och från skolan. Här finns en planskild passage men en markerad passage i plan (övergångsställe, se figur 11) med uppenbara trafiksäkerhetsproblem finns på samma ställe.

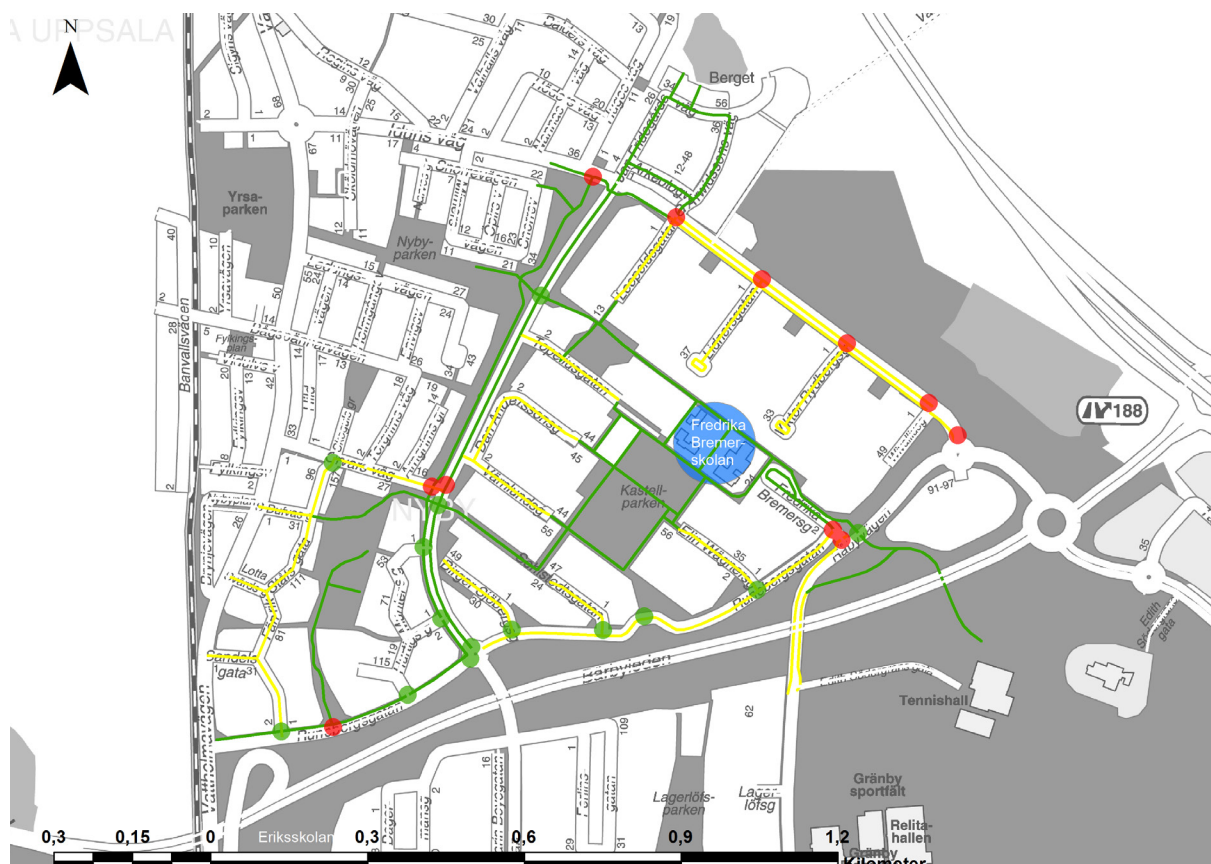
Figur 13. Inventerade sträckor och passager med bedömning utifrån trafiksäkerhetsklass. Grön = god, gul = mindre god, röd = låg. Se vidare bilaga 1 för bedömningsgrunder.

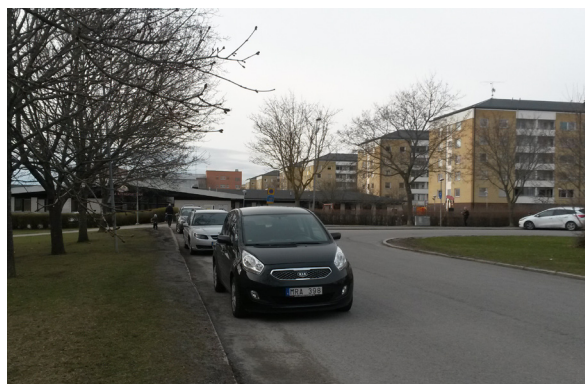
Fredrika Bremergatan slutar med en vändslinga, primärt för att busstrafiken ska kunna vända. Denna används också som hämta/lämna-plats men är inte markerad som en sådan. Parkeringsförbud råder längs gatan och troligtvis behövs hela vägbredden för svängande busstrafik. Se figur 14 och 15.

Figur 14. Hämtning/lämning sker i vändslingan med parkeringsförbud i änden av Fredrika Bremergatan. Skolan syns i bakgrunden.

Hämta/lämna-parkering skulle kunna skapas i vändlingen på södra sidan mot bostadshuset. Då bör också en gångväg anläggas mot skolan. Cykelparkeringarna bör få en rejäl standardhöjning, det gäller även för skolgården och övriga offentliga utemiljöer i skolans närområde.

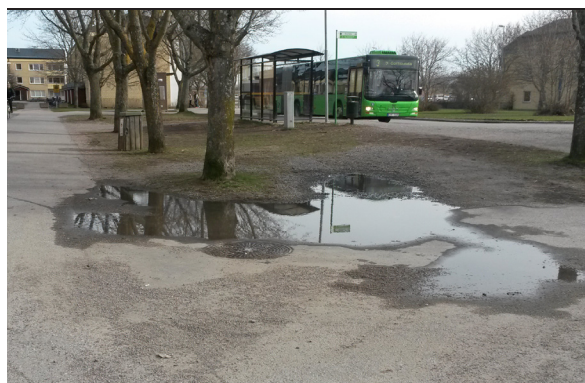
Figur 15. Busshållplats i vändslingan på Fredrika Bremergatan. Skolan ligger till höger i bild.

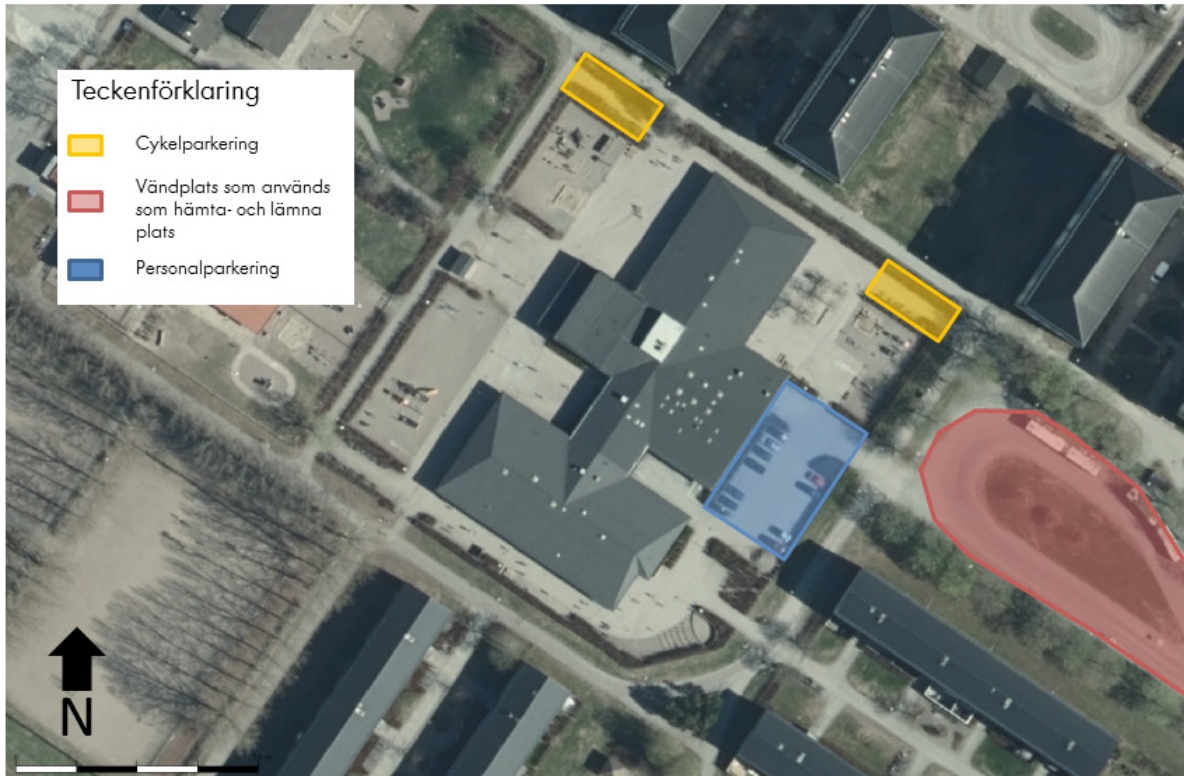
Fredrika Bremer skolans byggnader och skolgård omgärdas av bostads- och parkområden som saknar biltrafik åt tre håll. Vid huvudentrén som vänder åt sydöst ansluter Fredrika Bremergatan som är en återvändsgata. Här finns busshållplats och möjlighet till hämta/lämna-angöring. Personalparkering finns precis vid skolan med angöring från Fredrika Bremergatan. Cykelparkering finns på två ställen. Se figur 16.

Figur 16. Fredrika Bremerskolan. Angöring via Fredrika Bremergatan till höger i bild.

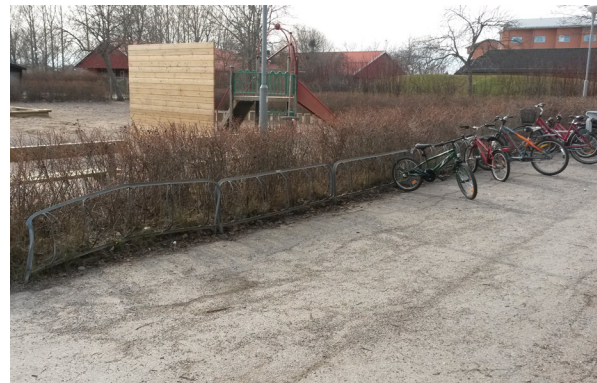
Det finns två cykelparkeringar i anslutning till skolan, båda på norra sidan, se figur 16. Cykelställen är av äldre modell och många är skadade av snöröjningen. Även beläggningen, kantsten och planteringar ger ett slitet intryck. Se figur 17.

Skolgården ger ett slitet intryck, det gäller cykelparkeringar, entré, belagda ytor, planteringar, mm. Föräldrar som parkerar för hämtning och lämning påverkar buss- trafikens framkomlighet.

Figur 17. Den ena av två cykelparkeringar. Flera cykelställ är obrukbara.
